PATOLOGÍA DE LA CONSTRUCCIÓN

UN EJERCICIO DE IMPACTO
AL SERVICIO DE LA COMUNIDAD

Patología de la construcción: un ejercicio de impacto al servicio de la comunidad / María Claudia Vera Guarnizo, Daniel Andrey Miranda Gutiérrez, Jackson Erminzul Monroy Gutiérrez... [y otros 2]. Bogotá: Corporación Universitaria Minuto de Dios - UNIMINUTO, 2022.

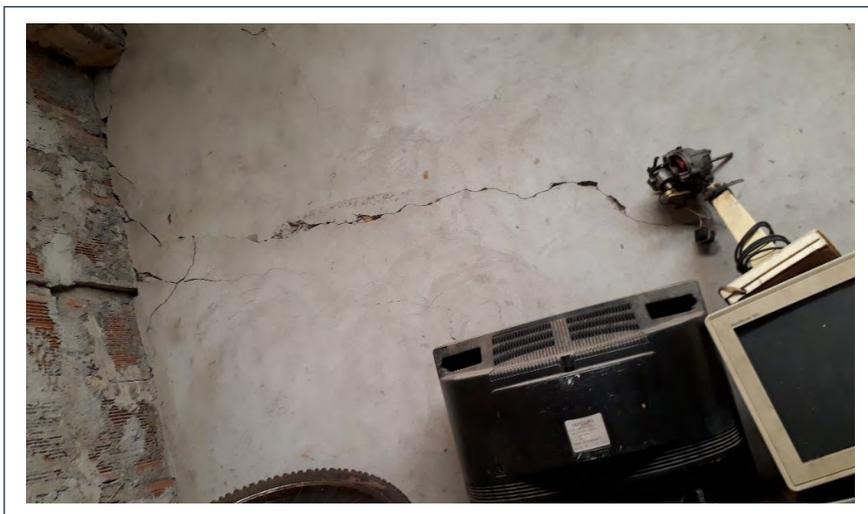
Figura 2. Fallas de diferente tipo en el barrio Rosablanca

De acuerdo con la necesidad anteriormente mencionada por parte del propietario de la vivienda, se recopiló información donde se determinó que el sector era muy húmedo y que el barrio tenía lagunas en algunos sectores y para lograr la viabilidad técnica de la construcción de las viviendas, fue necesario que se realizasen obras de relleno para dar soporte y estabilidad a las edificaciones.

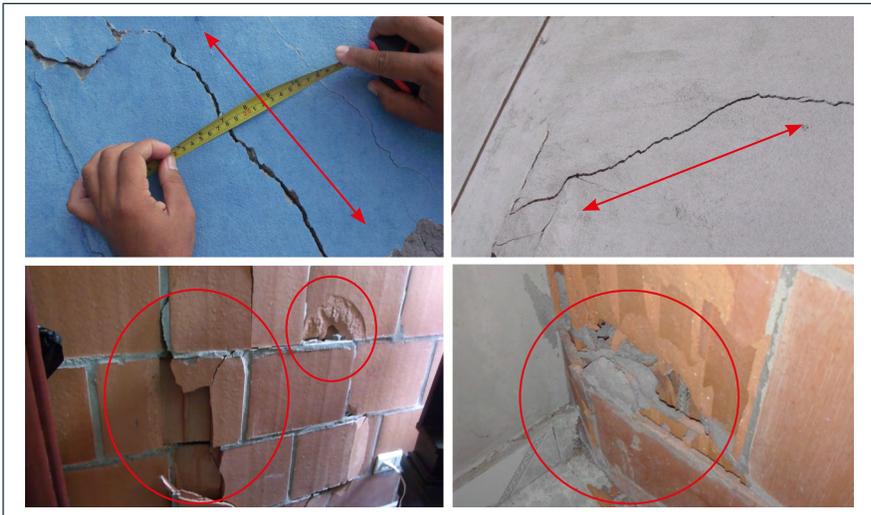
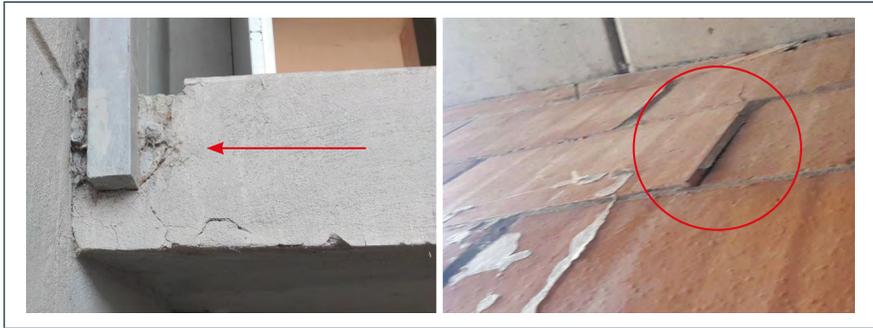
Figura 3. Fallas de diferente tipo a consecuencia de diversos agentes en la Urbanización valle del Sol

De acuerdo con las figuras 3 y 4, se puede apreciar que las fallas detectadas en las viviendas analizadas en la comuna 4 son de tipo físico, ya que, las condiciones atmosféricas impactaron negativamente la calidad en los acabados; de tipo químico, porque las reacciones producidas

en la interacción ente los materiales y la calidad ambiental aceleraron el deterioro de estos; y de tipo mecánico, debido a que la relación entre los materiales utilizados, la mano de obra no calificada y el diseño aplicado no cumplen con los requisitos exigidos en la normatividad constructiva aplicada en Colombia, con lo cual se comprometió la integridad estructural de las viviendas.

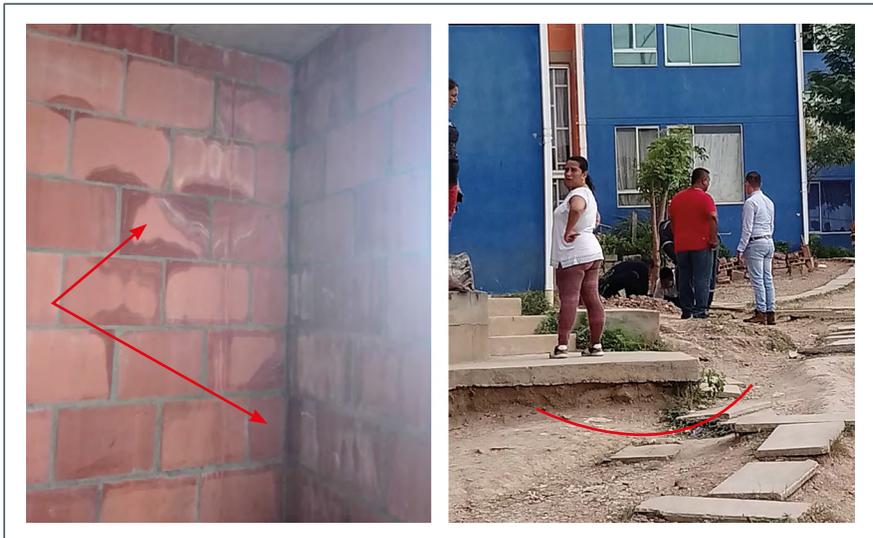
Figura 4. Fallas de diferente tipo a consecuencia de diversos agentes en la Urbanización Valle del Sol

Adicionalmente, se generaron asentamientos diferenciales debido a suelos mal tratados, erosiones físicas por efecto de las aguas lluvias y de escorrentías, socavación del talud por presencia de cárcavas ocasionadas por los efectos eólicos e hídricos de la zona y fallas de compresibilidad por el cambio del volumen del suelo, debido a los diseños inadecuados y la ausencia de estudios geotécnicos que dieran paso a acciones para el mejoramiento del terreno.

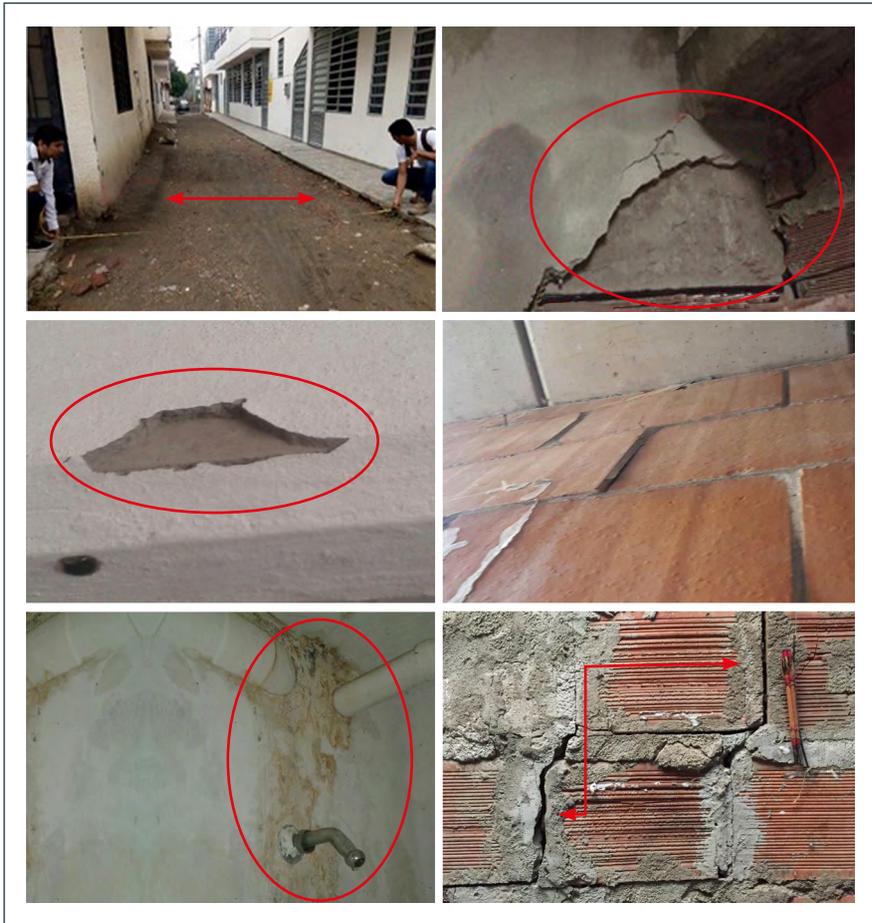
Figura 7. Fallas de diferente tipo a consecuencia de diversos agentes

Así, por ejemplo, cuando algunos habitantes de la Urbanización Valle del Sol o propietarios de alguna vivienda unifamiliar en el barrio Rosablanca observaron fisuras y grietas en sus propiedades, como se muestra en la figura 7, era muy probable que estas se debieran a alguna de estas causas.

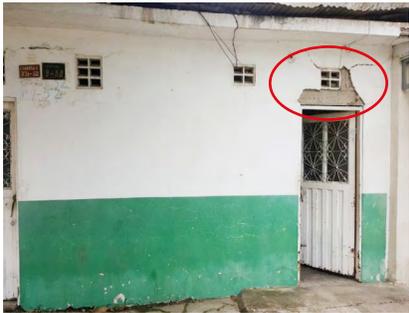
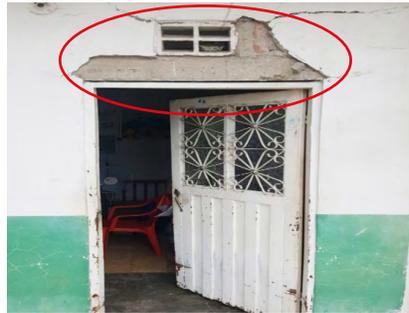
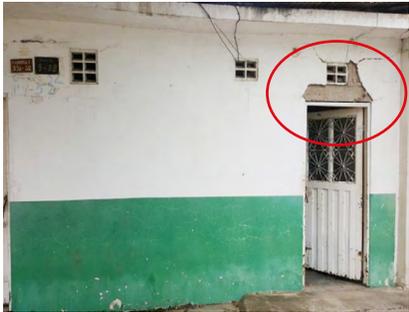
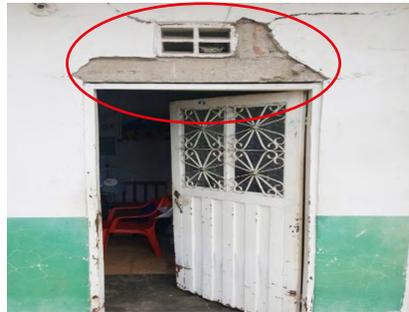
Fachada de la vivienda

<p>Fallas expuestas en fachadas, donde se evidencian aberturas longitudinales que afectan la superficie o el acabado de los bloques de mampostería. Parte de estas fallas son ocasionadas por posibles asentamientos que ha sufrido el terreno, ya que, según información recolectada, la cimentación es superficial y sobre un terreno de relleno, también se atribuyen a la mala ejecución de las prácticas constructivas en cuanto adherencia del material, las cuales ocasionan fallos en el mampuesto.</p> <p>Si la orientación de la fachada favorece el impacto de la lluvia, será mucho más fácil que se produzcan humedades y pequeñas acumulaciones de agua, lo cual debilita la adherencia de los materiales y, por lo tanto, favorece el desprendimiento.</p>

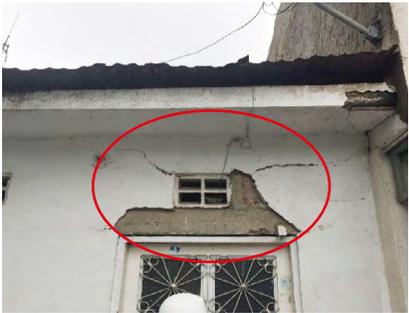
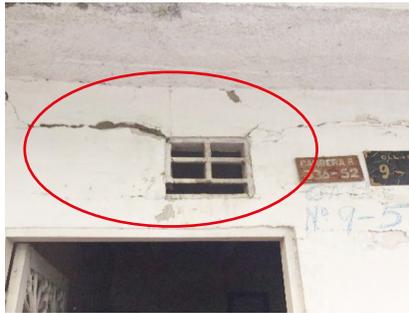
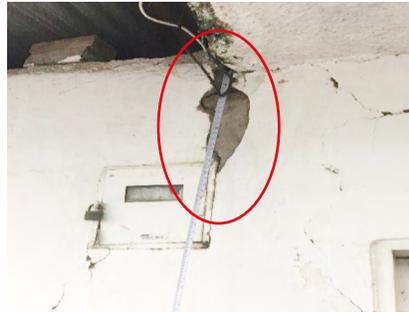
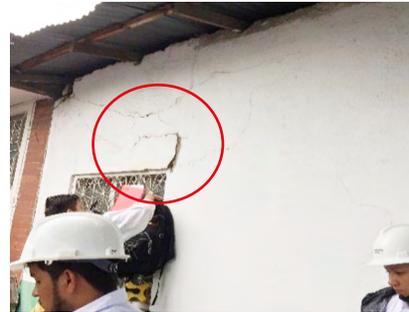
Fachada de la vivienda

<p>De acuerdo con las declaraciones del propietario de la vivienda, desde hace ya bastante tiempo se vienen presentando unos desprendimientos en la fachada, lo cual se puede definir como una separación incontrolada de los materiales de acabados, que se producen como consecuencia de la mala ejecución de la obra y la baja compatibilidad entre los materiales empleados. En esta lesión también incide el efecto de los cambios atmosféricos (acaecimiento del agua lluvia, cambios bruscos de temperatura, etc.) sobre la fachada.</p>

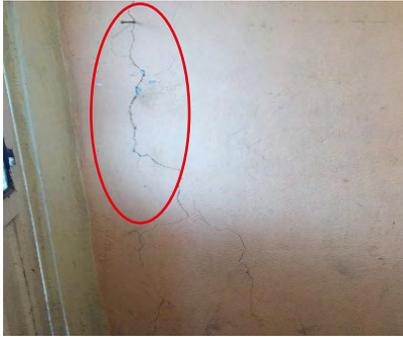
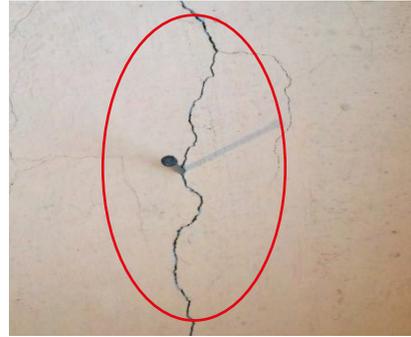
Tabla 5. Ficha de información previa vivienda Rosablanca

En esta pared se presentan fisuras activas, las cuales pueden aumentar o disminuir con el paso del tiempo o debido al asentamiento de la edificación.

Se pueden observar desprendimientos, lo se define como una separación incontrolada de los materiales de acabado, que se produce como consecuencia de la mala ejecución de la obra y la baja compatibilidad de los materiales empleados, en esta lesión también incide el efecto de los cambios atmosféricos como presencia de humedad, dado que al lado se encuentra un baño, el cual puede estar presentando algún tipo de fuga que estaría provocando la lesión descrita.

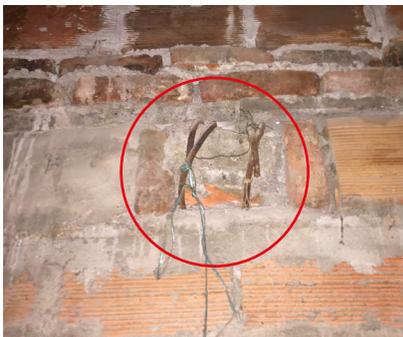
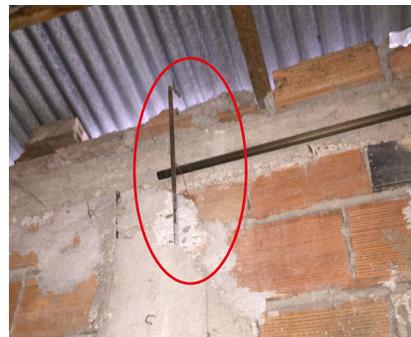
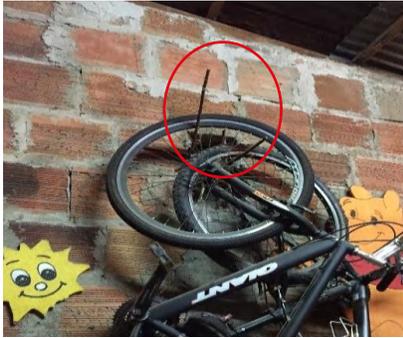
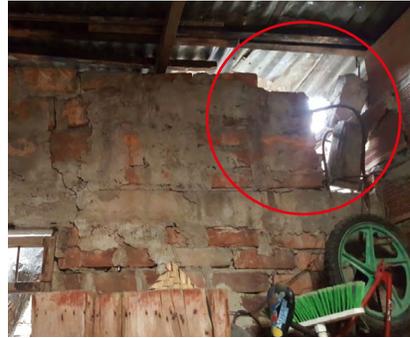
Tabla 6. Ficha de información previa vivienda en Rosablanca

Se observa la presencia de aceros expuestos a la atmosfera, lo cual es un problema muy serio, debido a que se oxidan o corroen e incorporan átomos del medio ambiente, hasta el punto de aumentar su volumen y generar una gran fuerza expansiva, capaz de fracturar el elemento estructural como se puede evidenciar en la imagen.

La presencia de aceros expuestos a la atmosfera se puede presentar también como un acto de construcción para posteriormente poder unir otro elemento estructural y poder seguir con la distribución de las cargas, pero en este caso, según lo que se evidencia, esto sucede por temas de mala ejecución y adecuación del proceso constructivo que maneja este material.

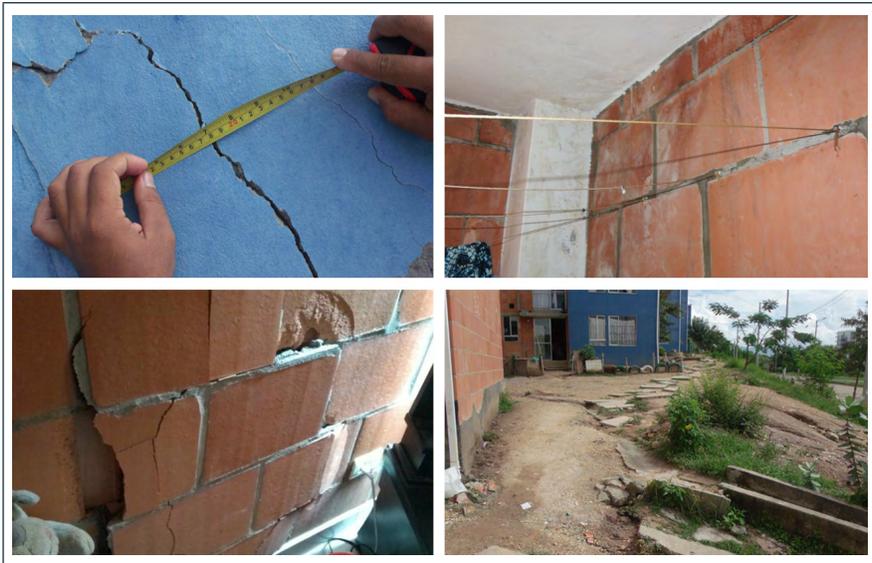
Figura 16. Evidencia de algunas fallas en la Urbanización Valle del Sol

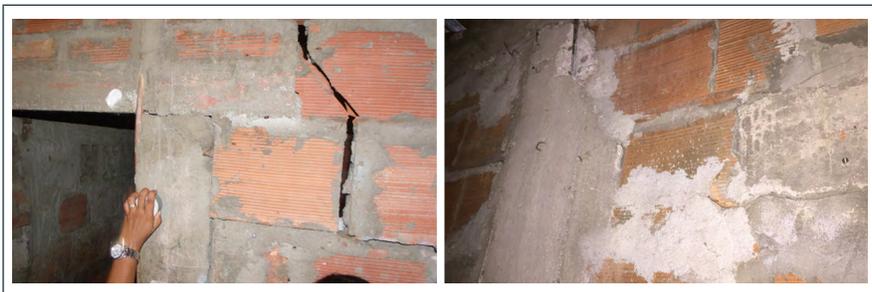
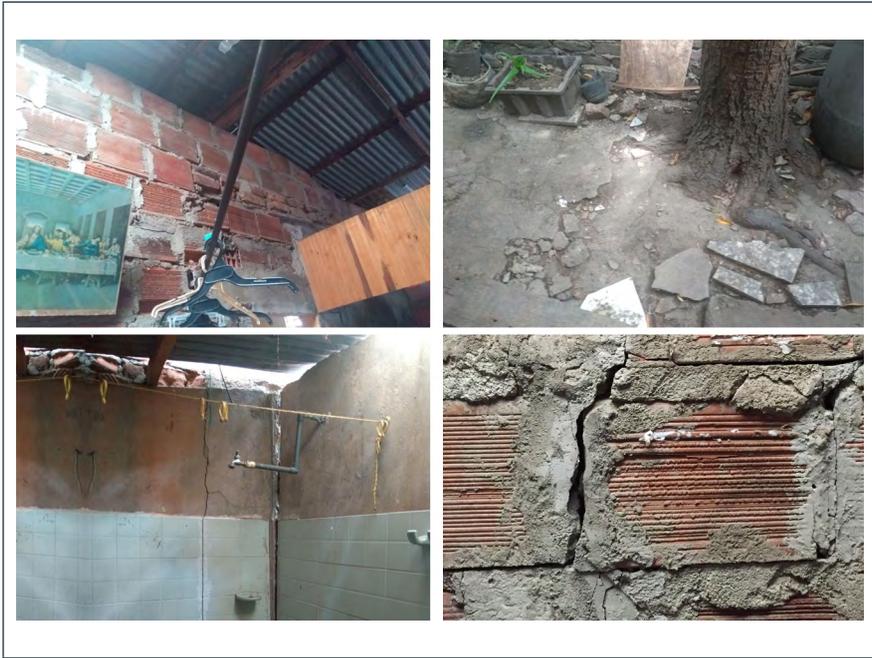
Figura 17. Evidencia de algunas fallas en la vivienda unifamiliar en Rosablanca

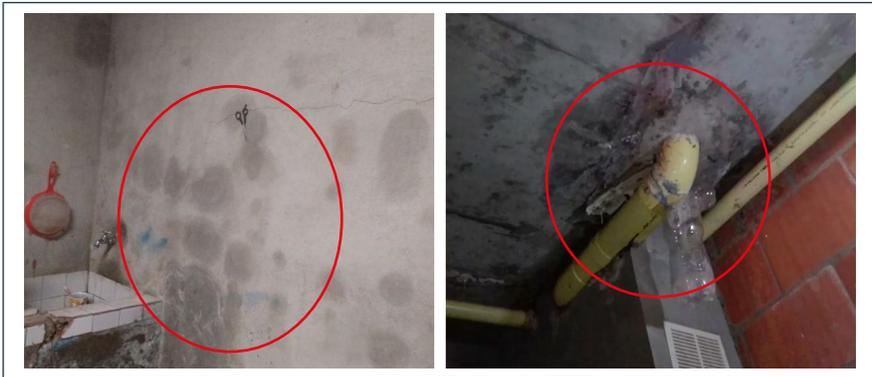
Figura 37. Humedades y filtración en los dos proyectos

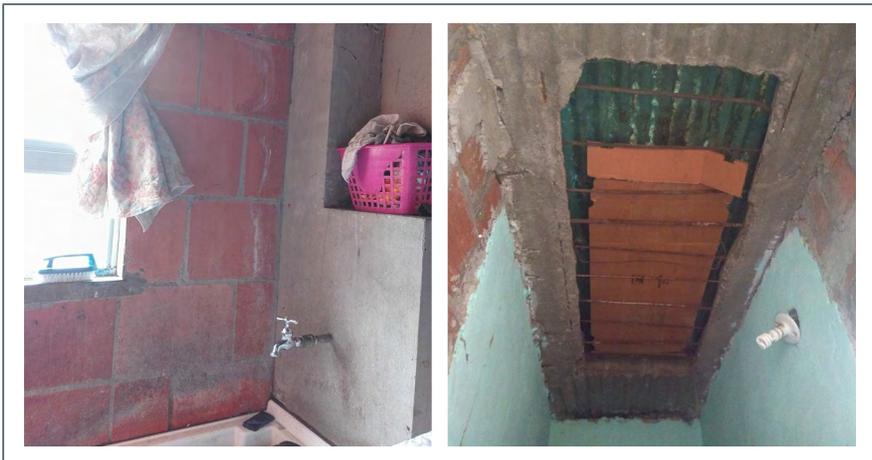
Figura 38. Múltiples fallas en los dos proyectos, desde aceros expuestos y eflorescencia

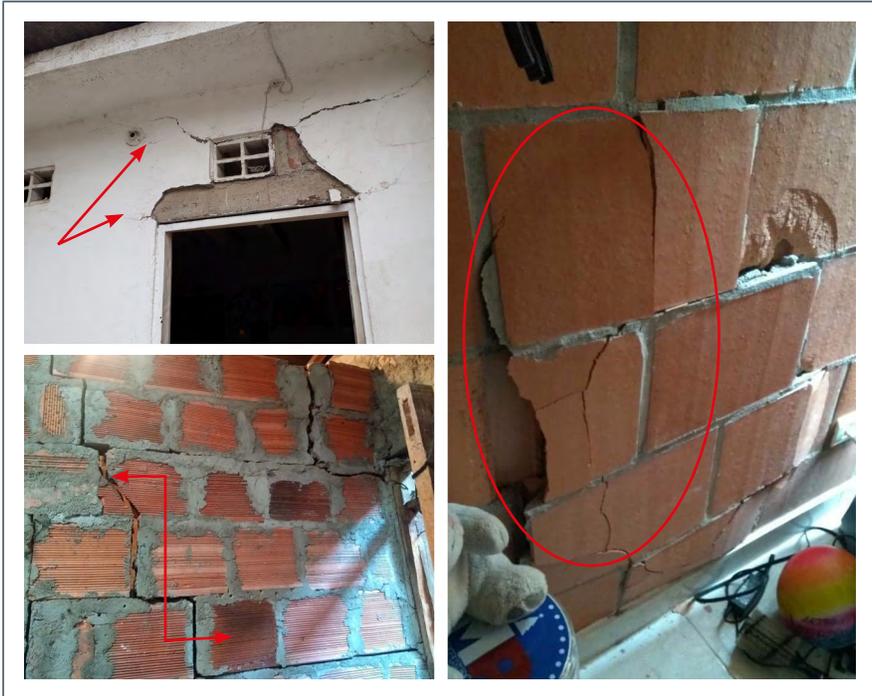
Figura 39. Múltiples fallas como fisuras, grietas, desprendimientos y desplazamientos en las viviendas de Rosablanca y Urbanización Valle del Sol

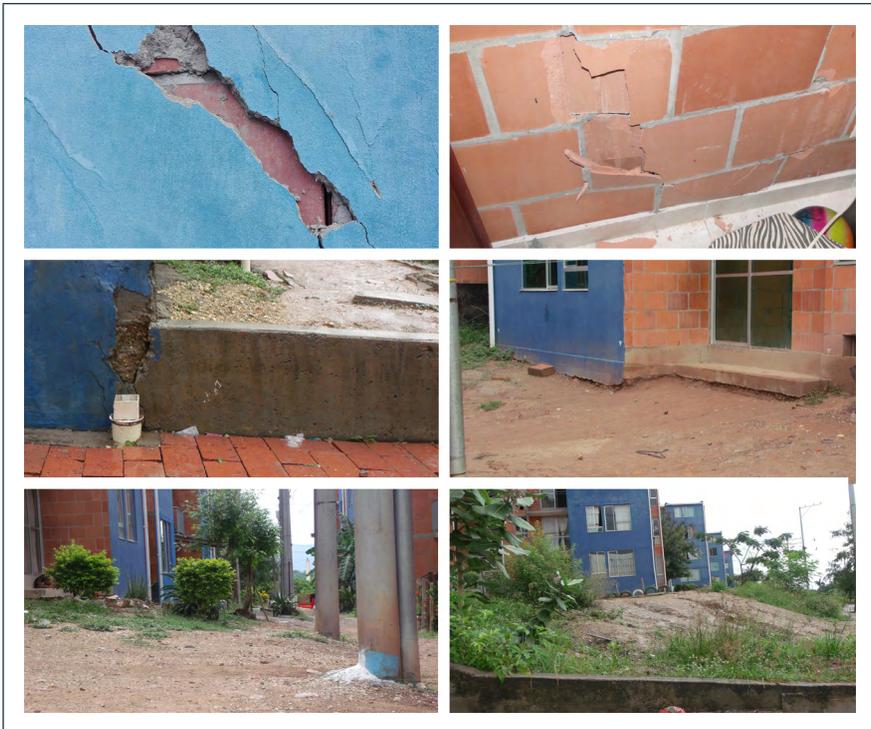
Figura 42. Evidencias patológicas encontradas en las fachadas de las torres y en el interior de los apartamentos de la Urbanización Valle del Sol

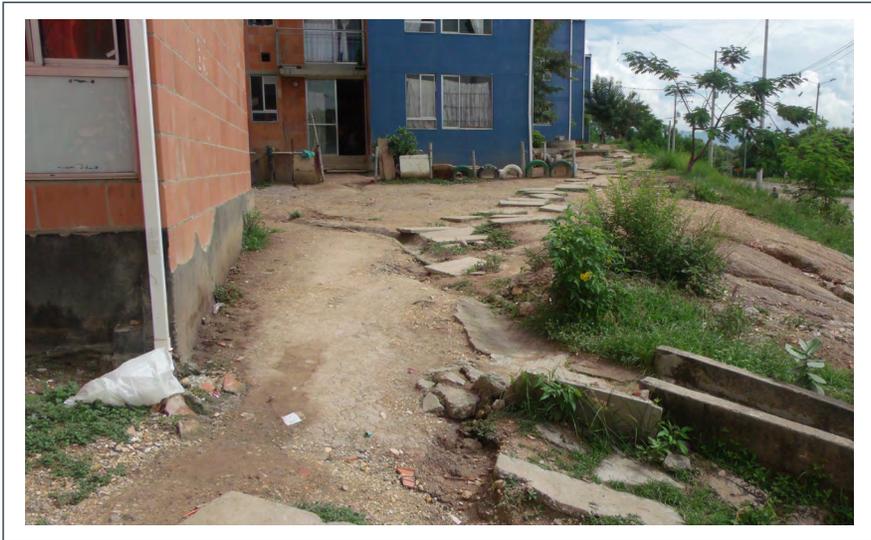
Figura 44. Sector en estado crítico. Zona afectada por el movimiento en masa (desplazamiento del suelo) en la Urbanización Valle del Sol

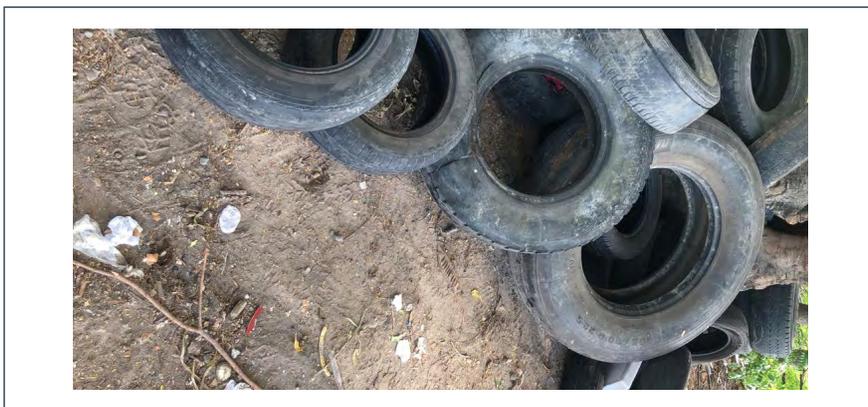
Figura 46. Neumáticos utilizados en la construcción del muro de contención

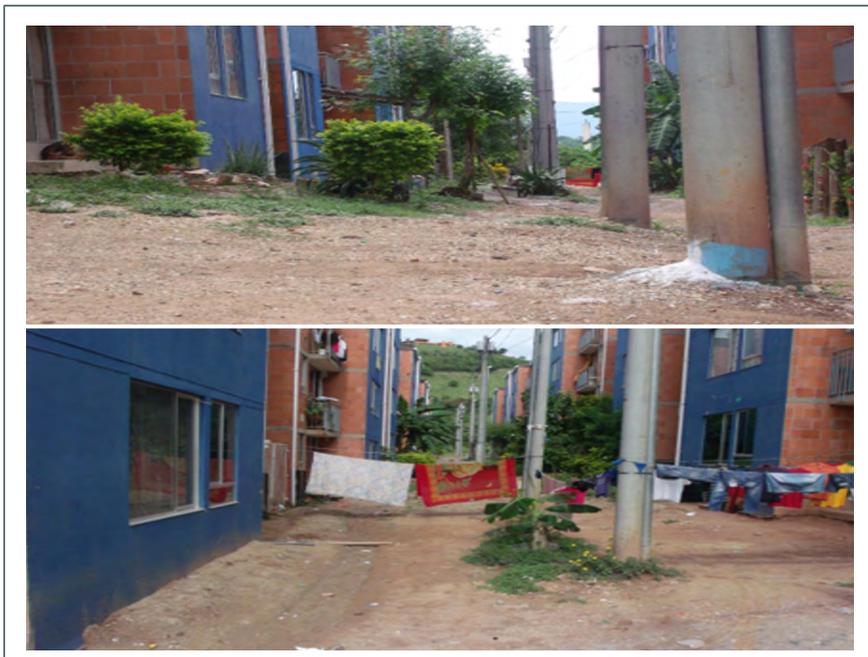
Figura 47. Estado zonas comunes de la Urbanización Valle del Sol

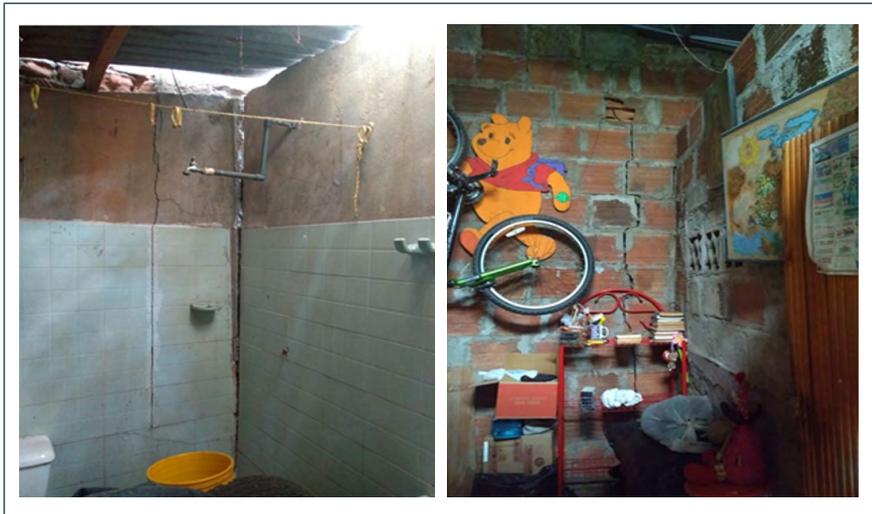
Figura 51. Asentamientos diferenciales en la vivienda unifamiliar en el barrio Rosablanca
