REGISTRO FOTOGRAFICO

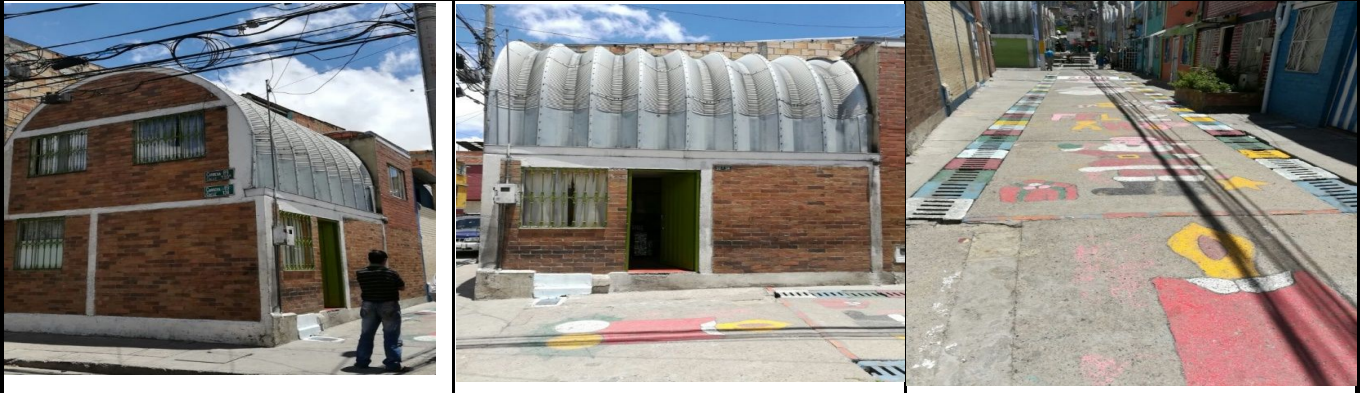
El sistema de alcantarillado se encuentra lleno de basura por ende cuando se presentan lluvias torrenciales no es suficiente para filtrar las aguas, así que se presentan rebosamientos e inundaciones en las viviendas. Por otro lado, la empresa ADEREZO se encuentra ubicada cerca a postes de luz con cables de alta tensión

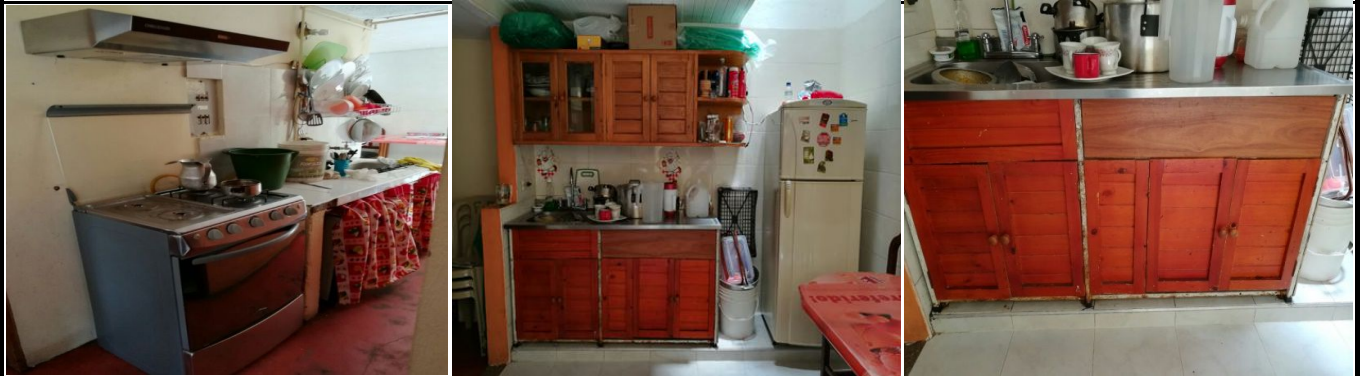
area de producción cuenta con una estufa a gas, área de almacenamiento en madera y un refrigerador, el piso y parte de las paredes del área se encuentra enchapado,

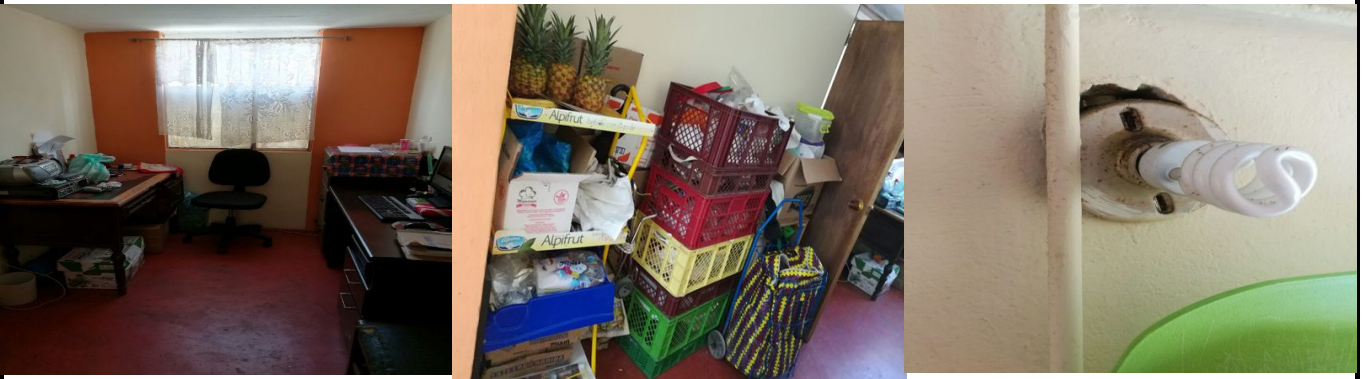
area de oficina y almacenamiento, se evidencia poco stock para almacenaje así como la falta de procesos de almacenamiento para alimentos.

En el area de la cocina , se evidencia que la tubería de gas natural pasa muy cerca del bombillo , generando un posible riesgos de incendio si llegara a presentar una fuga el tramos de la red de gas .

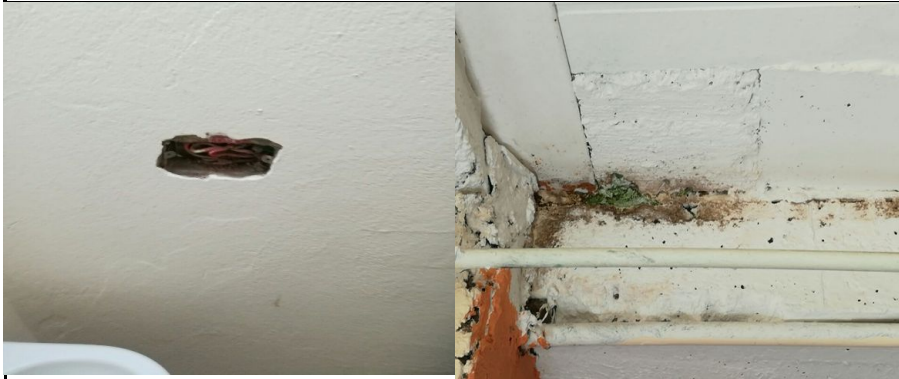
En el area de baño, caja de electricidad con cables al descubierto

techo de la cocina, por filtracion de humedad se encuentra una macha de moho
