PATOLOGÍA DE LA CONSTRUCCIÓN

UN EJERCICIO DE IMPACTO
AL SERVICIO DE LA COMUNIDAD

Patología de la construcción: un ejercicio de impacto al servicio de la comunidad / María Claudia Vera Guarnizo, Daniel Andrey Miranda Gutiérrez, Jackson Erminzul Monroy Gutiérrez... [y otros 2]. Bogotá: Corporación Universitaria Minuto de Dios - UNIMINUTO, 2022.

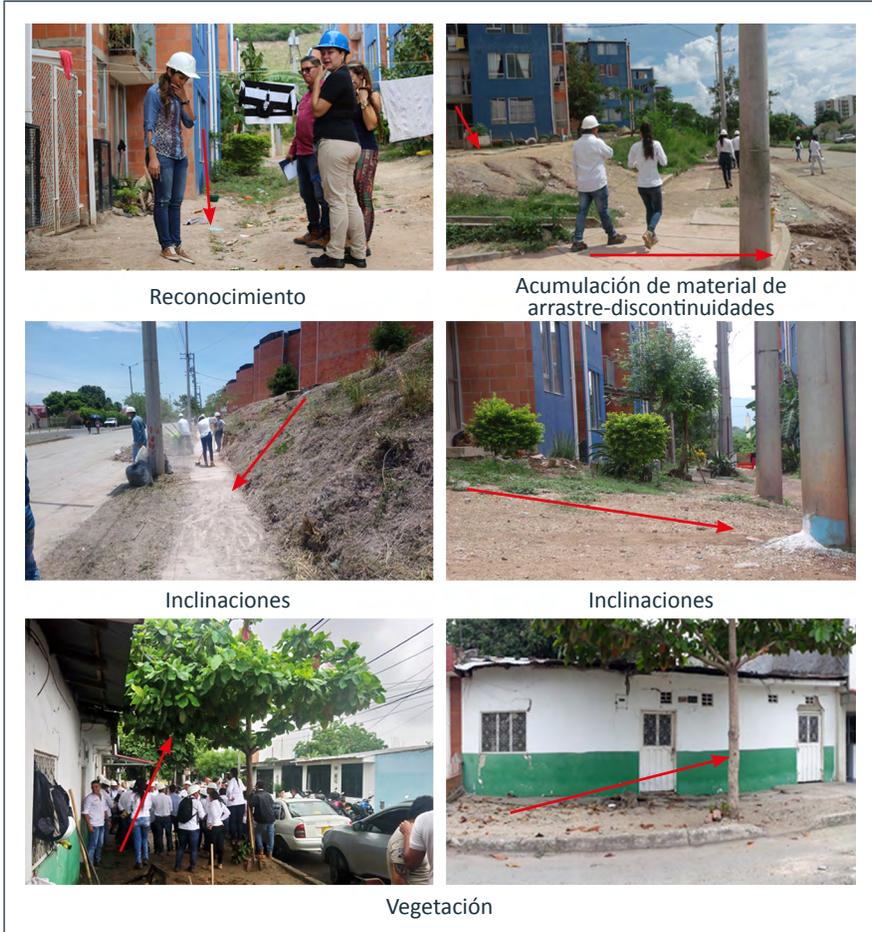
Figura 18. Recorrido de las zonas afectadas

Se puede considerar, de acuerdo con las fotografías de la zona donde se hizo la investigación, que el terreno presentaba ciertas características que podían representar que las edificaciones fueran inestables, por esta razón, se tomó la decisión de realizar los estudios geotécnicos para determinar las características físicas y mecánicas del suelo, para esto se contempló la toma de los siguientes controles:

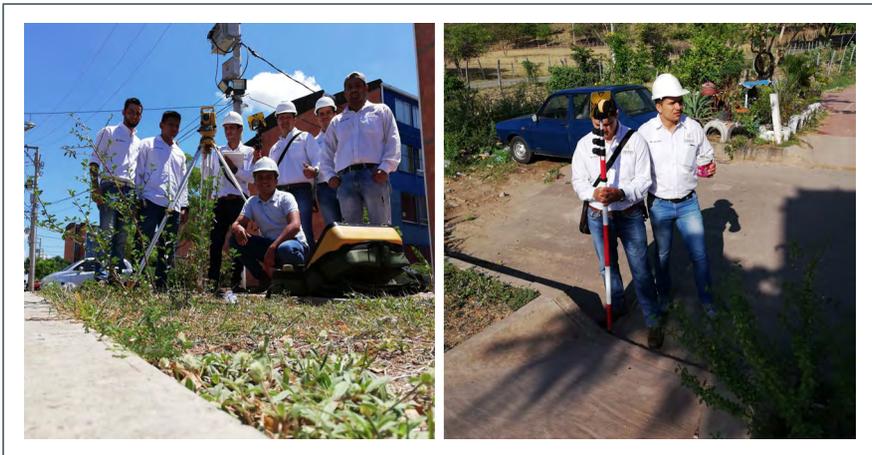
Figura 22. Toma de niveles para un control de asentamiento en la Urbanización Valle del Sol

3. Control de asentamiento: este ensayo se tomó para verificar y determinar el comportamiento del suelo, es decir, si se estaban presentado movimientos verticales después de 5 años de su construcción:

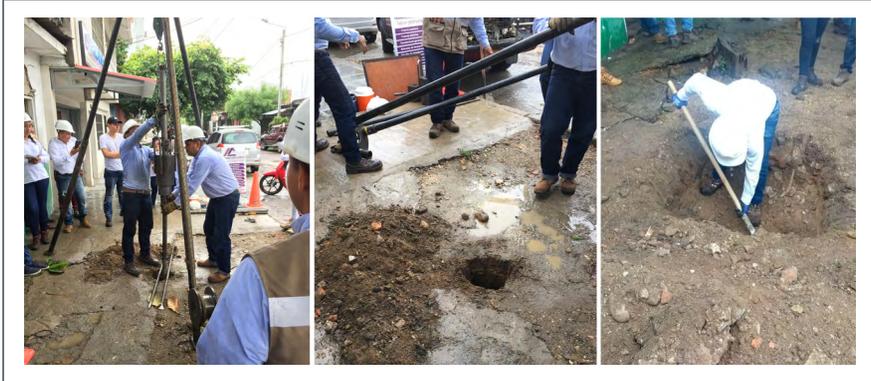
Figura 29. Toma de muestras. Ensayo de caracterización del suelo por el método de exploración pozo a cielo abierto

De acuerdo con los resultados obtenidos en cada una de las muestras extraídas por medio de los ensayos de granulometría, humedad, límites y corte, se obtuvo que el suelo de la casa del barrio Rosablanca está compuesto por material fino con contenidos orgánicos, además se evidenció una capa de 50 centímetros de material de relleno procedente de residuos de construcción y demolición (RC).

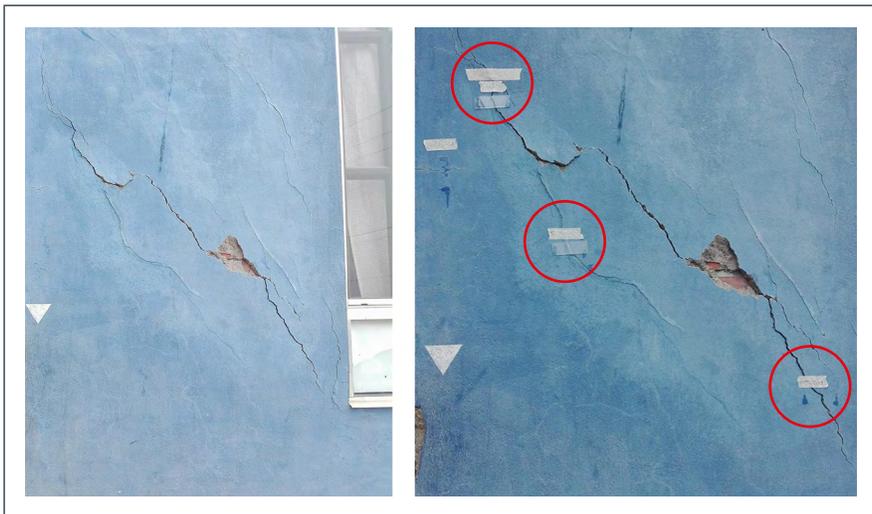
Figura 34. Instalación de testigos zona externa de la Urbanización Valle del Sol

Al mismo tiempo, cuando se tomaron los dos ensayos, se hizo el recorrido por los apartamentos y en el interior de la vivienda para anotar las fallas más representativas, en este se encontraron fisuras, grietas, humedades, eflorescencias, erosiones, desplazamientos, oxidación, corrosión y filtración.

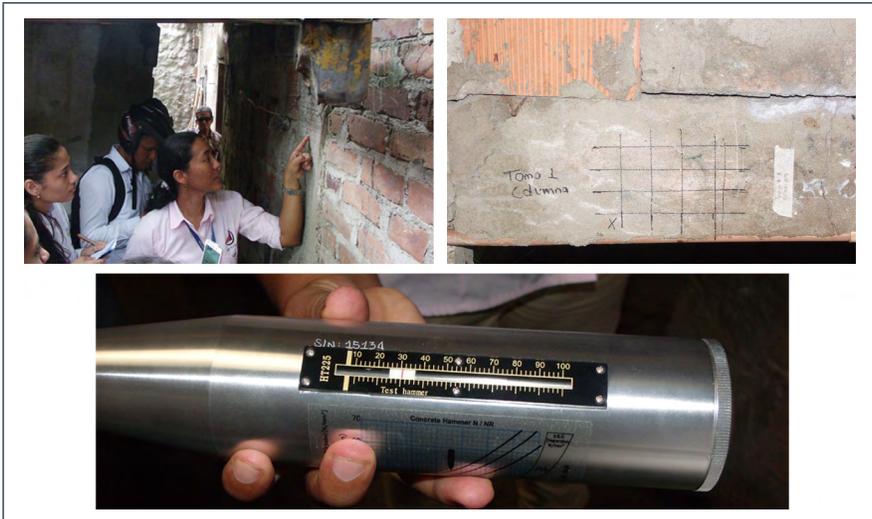
Figura 36. Instalación de testigos y toma con esclerómetro Rosablanca

Mientras que en barrio Rosablanca, los resultados no cumplieron con lo estipulado en la NTC 3692, ya que se presentó una desviación, por lo que fue necesario descartarlo; cabe resaltar que estas condiciones pueden dar un indicio de que los concretos no cumplen con la resistencia mínima exigida por el Reglamento Colombiano de Construcción Sismo Resistente NSR-10.

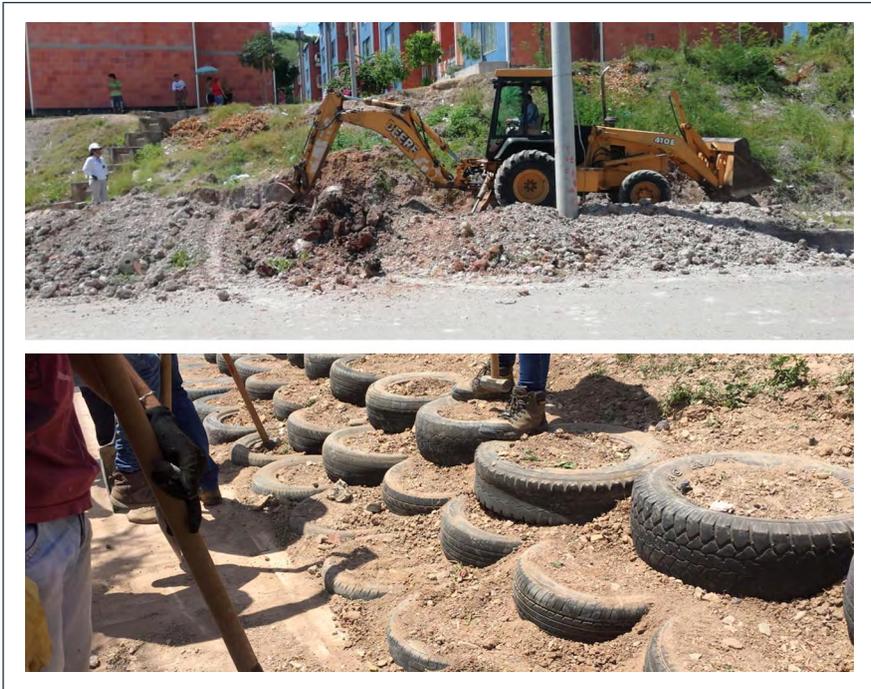
Figura 45. Ubicación del muro de contención perimetral

comunidad mostrando el manejo de diversos materiales para resolver los problemas *in situ* (sitio), esto demuestra el compromiso que tenemos hacia el medio ambiente. En la figura 45, se muestra la construcción del muro de contención perimetral con la reutilización de llantas para darle estabilidad a esa masa de suelo en la Urbanización Valle del Sol.

Esta solución es una alternativa ecológica, la cual cumple la función de responder a las demandas sobre la inestabilidad de taludes, movimientos en masa, desplazamientos por injerencia de las aguas de escorrentía y de la erosión (Mamani, 2020). Este tipo de obra se caracteriza por ser un sello icónico frente a la problemática de los desechos, a la vez que previene la proliferación de roedores e insectos que impactan negativamente a la comunidad (Sánchez, 2018).
